Auditoria Cidadã 2025

da Estrutura
Ciclovitária de
São Paulo

INTRODUÇÃO

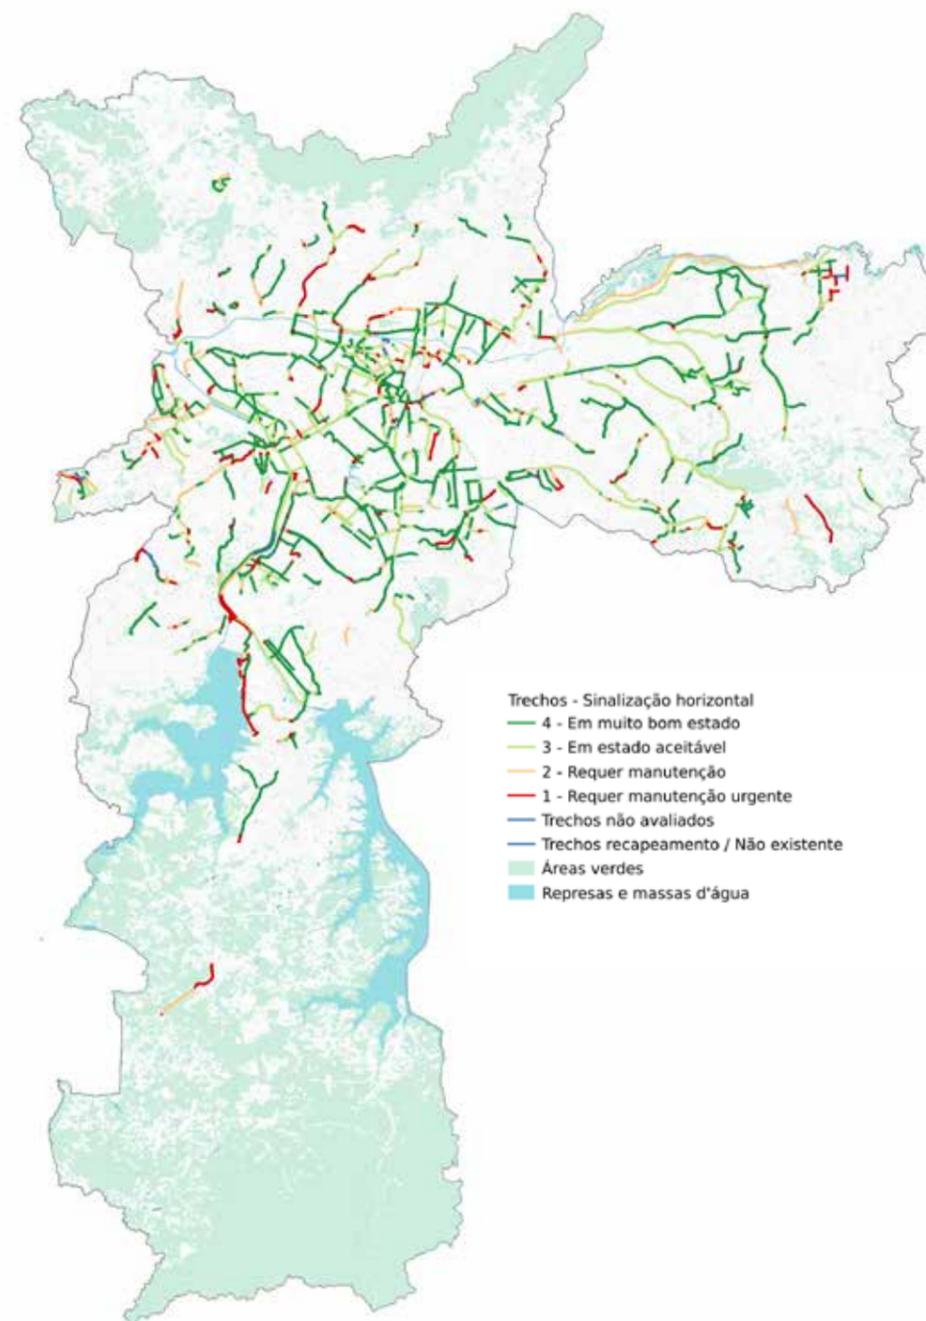
Figura 01: Sinalização Horizontal

82% da rede encontra-se em estado razoável/aceitável ou bom, enquanto 18% estão em estado muito precário ou precário/ruim, requerendo atenção imediata (Figura 1). O cálculo é apresentado de forma proporcional, uma vez que a CET computa a quilometragem diferente da mensuração obtida nos programas de georreferenciamento como o QGIS. Pelo método da CET, a extensão equivaleria a cerca de 135 km.

O resultado referente à preservação da rede é de uma ordem de grandeza similar à obtida na última Auditoria Cidadã ([Ciclocidade, 2022](#)). Isso sugere que um programa permanente de manutenção deva prever recursos para cerca de um quarto da rede por gestão municipal.

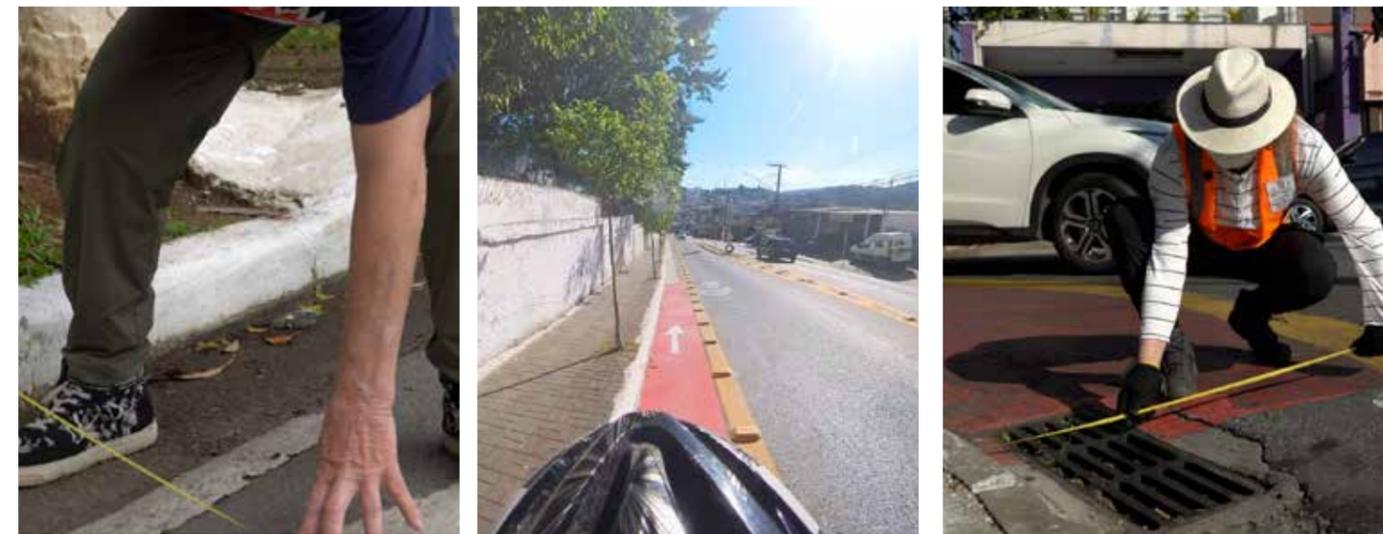
As visitas em bicicleta foram gravadas por uma câmera 360° no modo timelapse, gravando uma foto a cada 4 segundos. Utilizamos a câmera Insta360 X3 e, para registrar as coordenadas geográficas das posições, o software aberto [OSMTracker](#), um programa que já havia sido utilizado na auditoria de 2022 ([Ciclocidade, 2022](#)). Uma vez que a câmera não tem GPS embutido, gravá-lo de forma externa seria a forma recomendada pelo próprio Mapillary ([Mapillary, 2024](#)). Porém, não é possível recomendar nenhuma das duas ferramentas sem grandes ressalvas. A câmera possui ótimo hardware, acompanhado de um software sofrível quando utilizado como vídeo ou timelapse junto a um programa externo de captação de pontos GPS. Já o aplicativo encontra-se em um limbo de desenvolvimento, sendo incapaz de gravar os registros de posição a intervalos regulares consistentes.

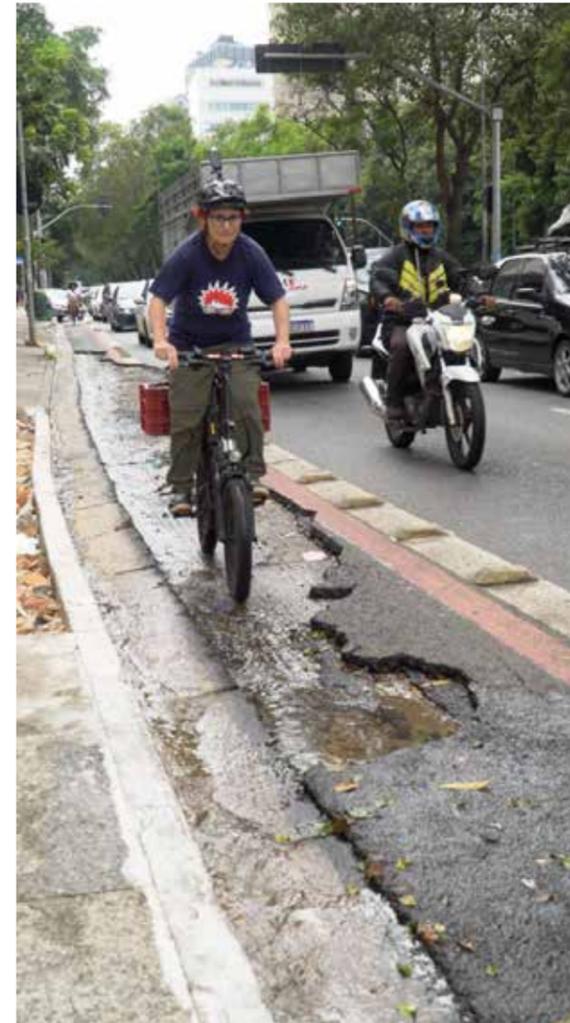
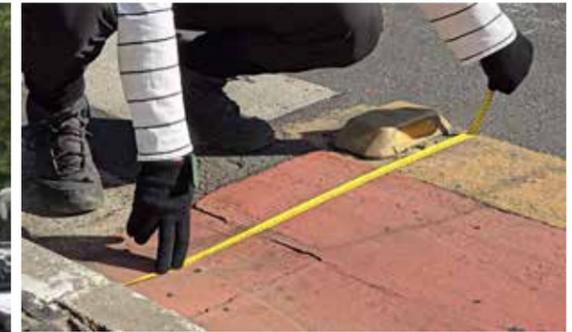
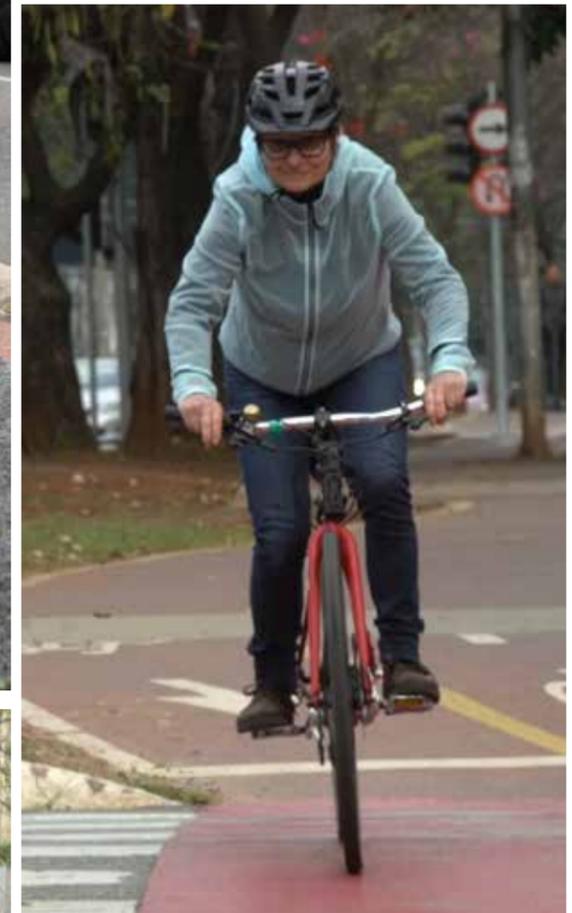
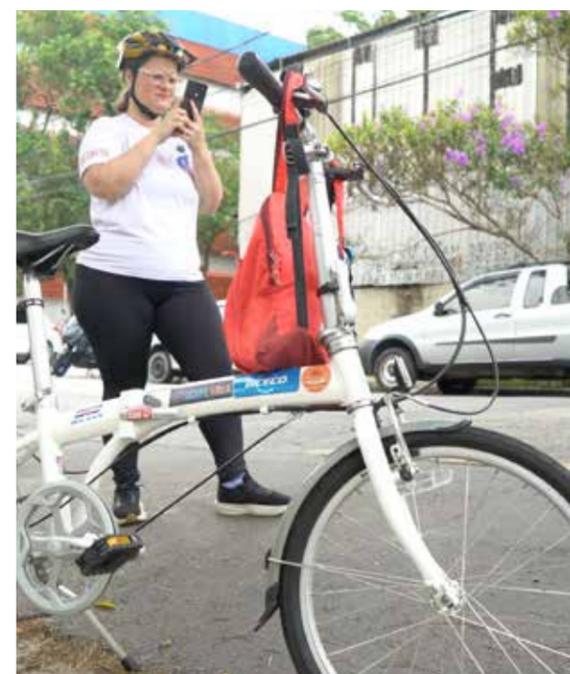
O método também permitiu fazer avaliações das interseções ao longo das estruturas, algo até então inédito nas auditorias anteriores. Na literatura científica voltada para a segurança viária, as interseções costumam ser os maiores pontos de conflito ([De Freitas, 2021](#)). Tal análise, portanto, é de particular relevância para o objetivo de tornar as estruturas mais seguras. Todas as interseções presentes ao longo da rede ciclovias foram avaliadas. Quando o cruzamento possuía semáforos, também foram categorizados conforme o grau de adequação à circulação de ciclistas. Naturalmente, o mapa com os resultados das avaliações das interseções é apresentado como um shapefile de pontos em vez de linhas.

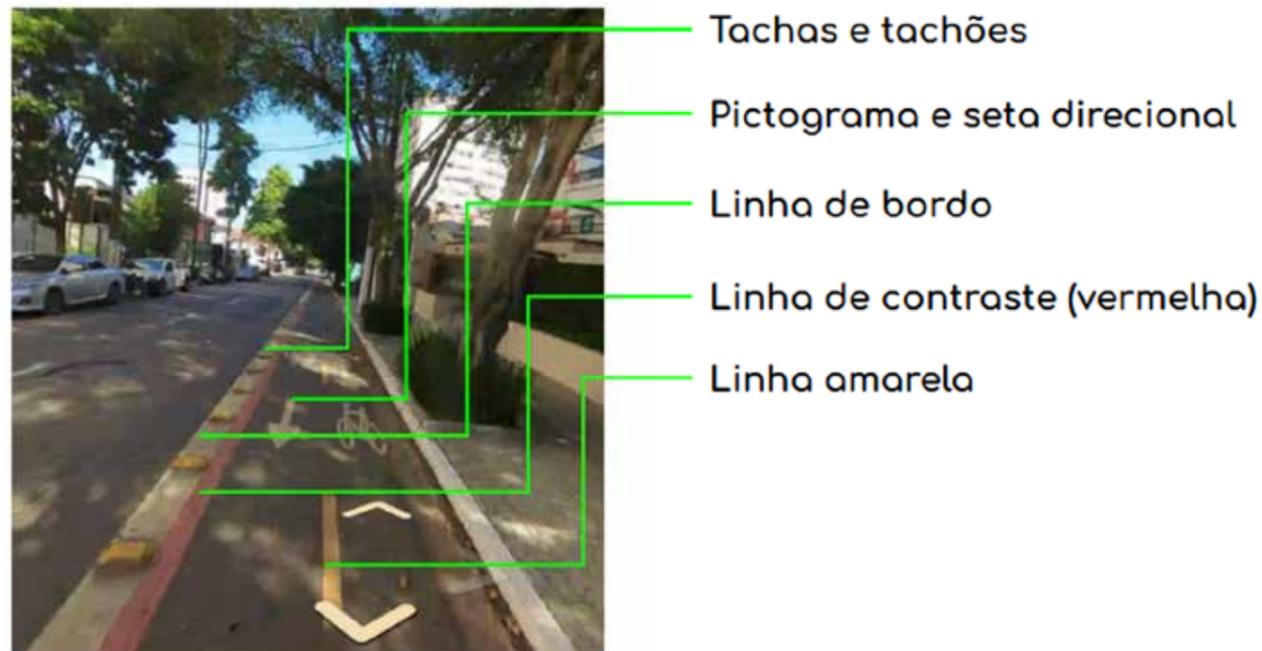
Figura 07 - Elementos de sinalização horizontal avaliados

Cada um dos itens recebeu nota de 1 a 4, conforme seu estado geral de preservação. A gradação do menor para o maior corresponde, respectivamente, aos estados de “muito precária”, “precária / ruim”, “razoável / aceitável” e “boa”. As imagens a seguir ilustram os elementos avaliados e dão exemplos visuais relativos à gradação.

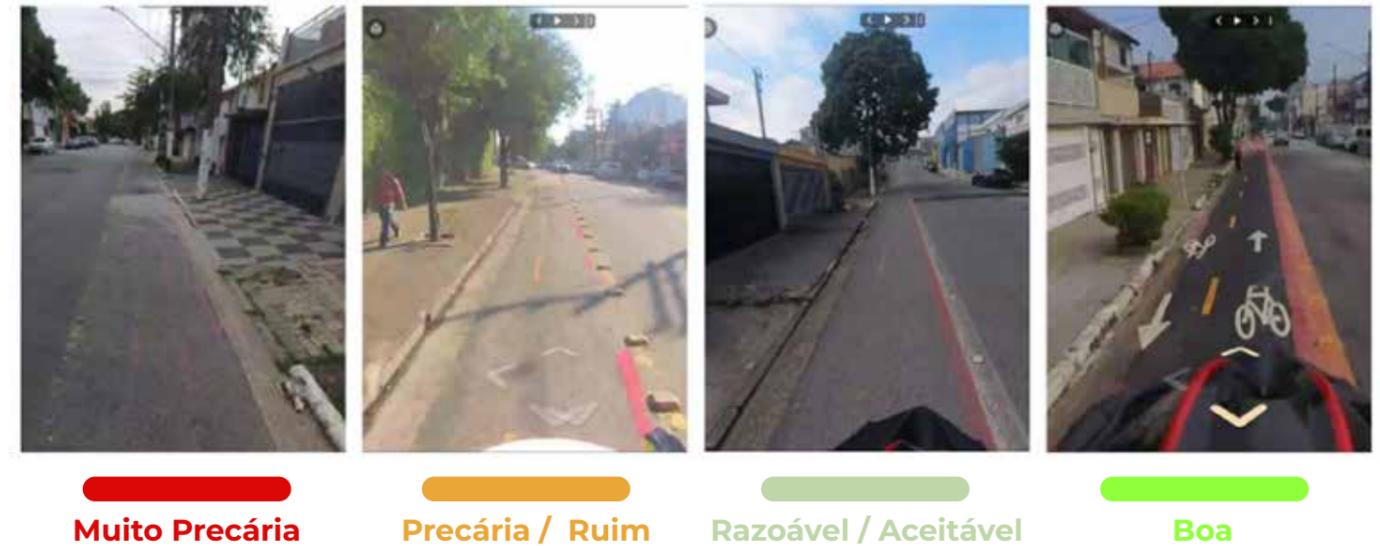
Figura 08 - Exemplos visuais de trechos avaliados nas diferentes gradações de sinalização horizontal

A nota final referente à sinalização horizontal é obtida pelo número inteiro inferior obtido a partir da média das pontuações (floor() ou [x]) ou, caso a nota relativa aos tachões seja menor do que a média, pela nota atribuída ao elemento tachão. Em outras palavras, se um trecho obteve média 2,3 e outro 2,7, ambos terão gradação final igual a 2. Caso a nota de tachão de algum dos trechos fosse 1, a gradação seria revisada para o valor 1. Obter uma gradação igual a 4 exige receber a pontuação máxima em todos os itens. A exemplo da Auditoria Cidadã de 2022 ([Ciclocidade, 2022](#)), notas 1 e 2 requerem atenção imediata do programa de manutenção.

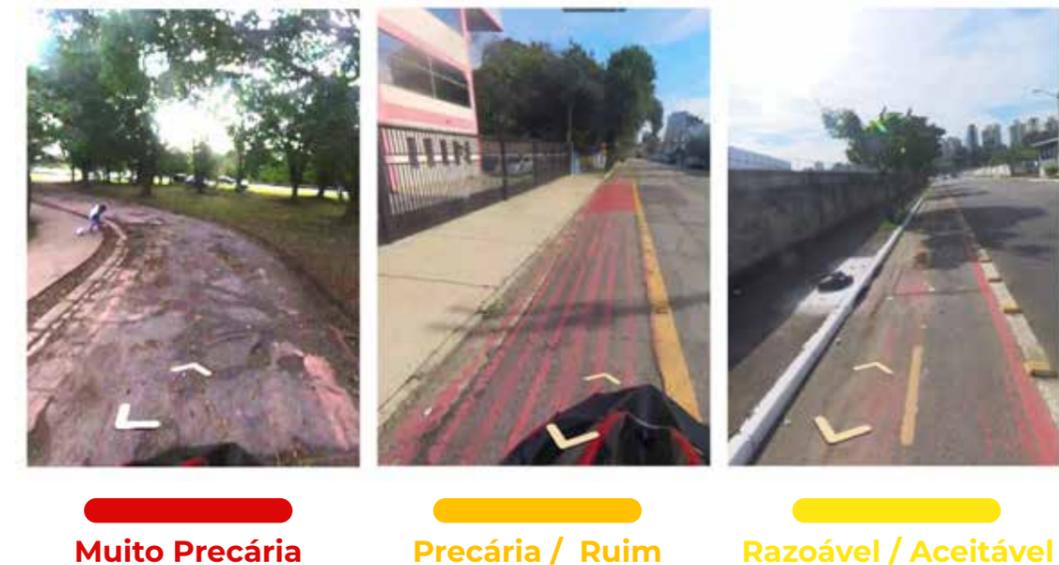
Figura 10 - Exemplos de diferentes gradações de pavimento nos trechos de quadra

A decisão por apresentar os dados dessa forma é para não correr o risco de subdimensionar o problema mas, ao mesmo tempo, aproveitar as informações confiáveis colhidas em campo. O objetivo dessa avaliação, portanto, não é o de obter uma gradação sobre qual pavimento está melhor ou pior, mas o de evidenciar trechos detectados que demandam atenção.

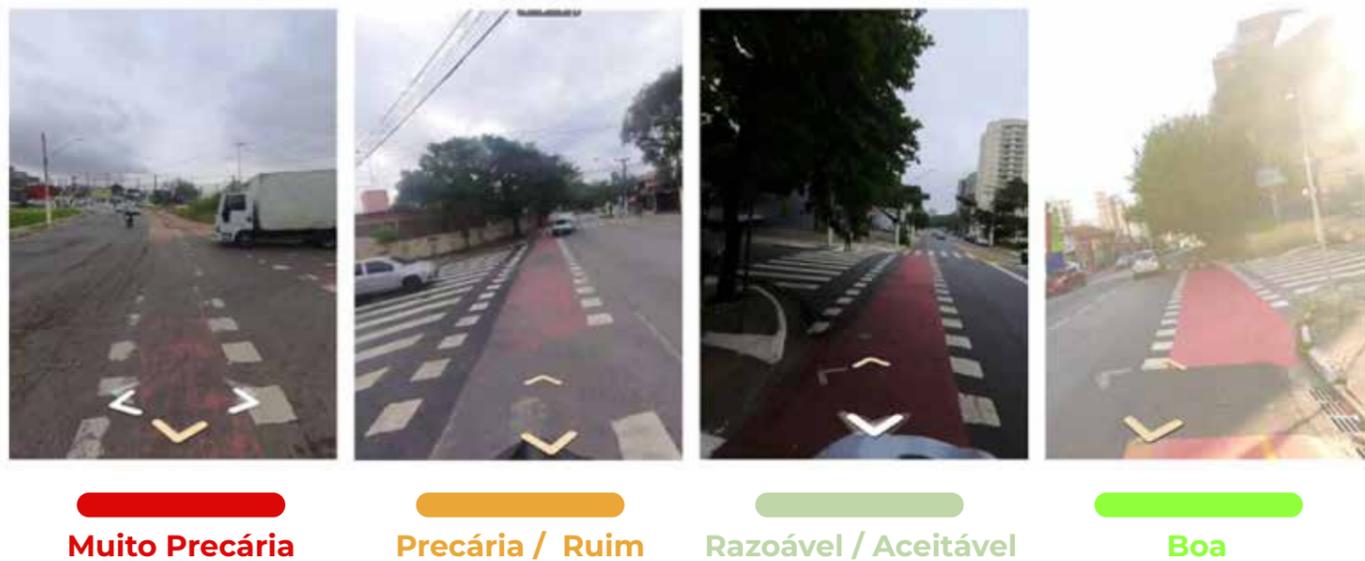
Figura 11 - Exemplos de diferentes gradações de pintura nos cruzamentos

Uma vez que as condições de pavimento seguem a mesma lógica descrita na seção anterior, “Trechos de quadra - Pavimento”, a nota atribuída às interseções é o número inteiro inferior obtido a partir da média das pontuações (floor() ou [x]) de sinalização horizontal e das aproximações.

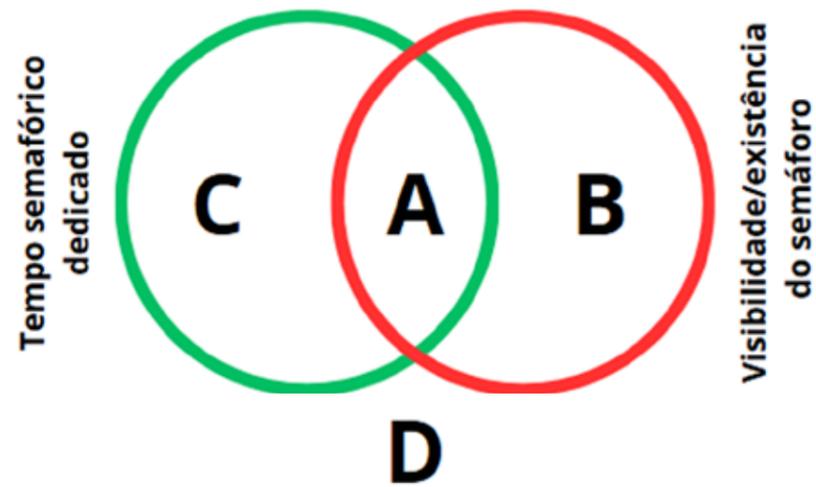
Figura 14 - Diagrama com a relação entre as categorias, visibilidade/existência e tempo semafórico

No caso de interseções semaforizadas, foi avaliada a adequação dos equipamentos à circulação de ciclistas, em particular tendo em consideração a possibilidade de ocorrência de situações que possam gerar insegurança para quem está de bicicleta. A análise considera conjuntamente tanto semáforos para veículos motorizados quanto semáforos exclusivos para ciclistas, caso estejam presentes.

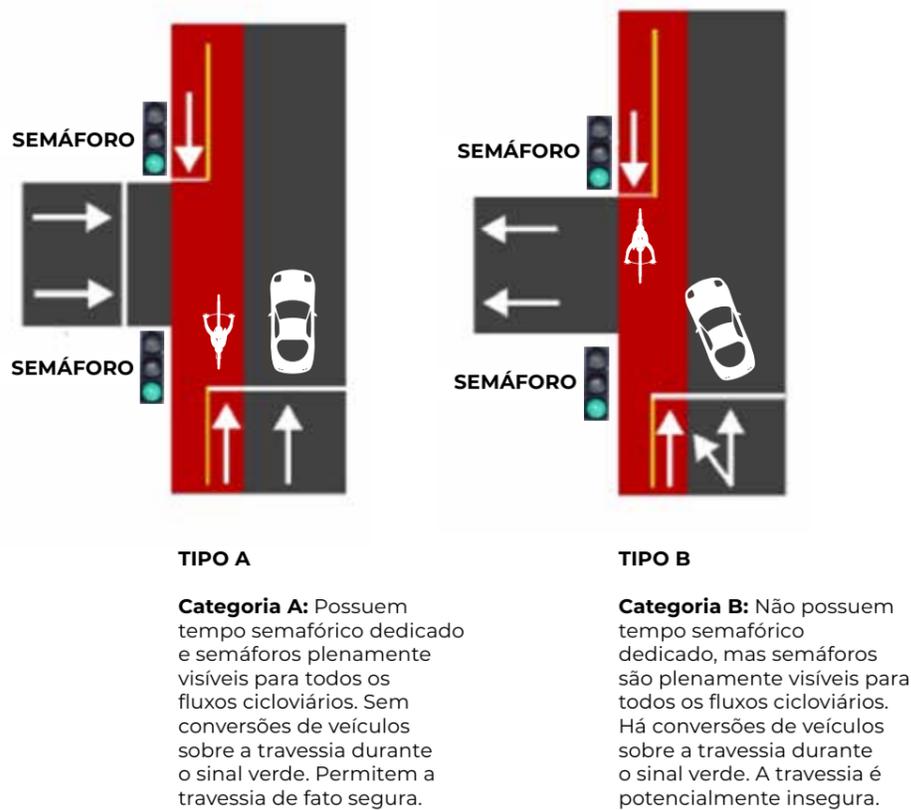
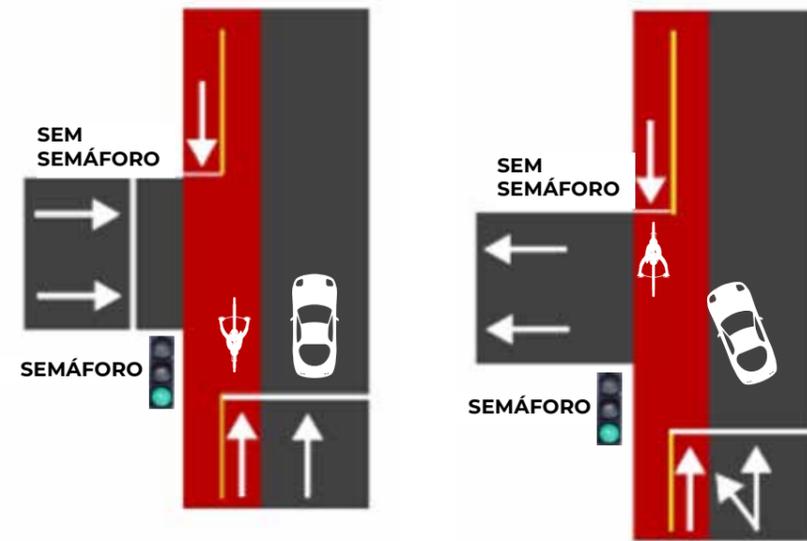
Figura 15 - Categorização da adequação da situação semafórica para a travessia segura de ciclistas

Categoria C: Possuem tempo semafórico com possibilidade de passagem, mas os semáforos não são plenamente visíveis ou existentes para todos os fluxos cicloviários. Sem conversões de veículos sobre a travessia durante o sinal verde. A travessia é potencialmente insegura.

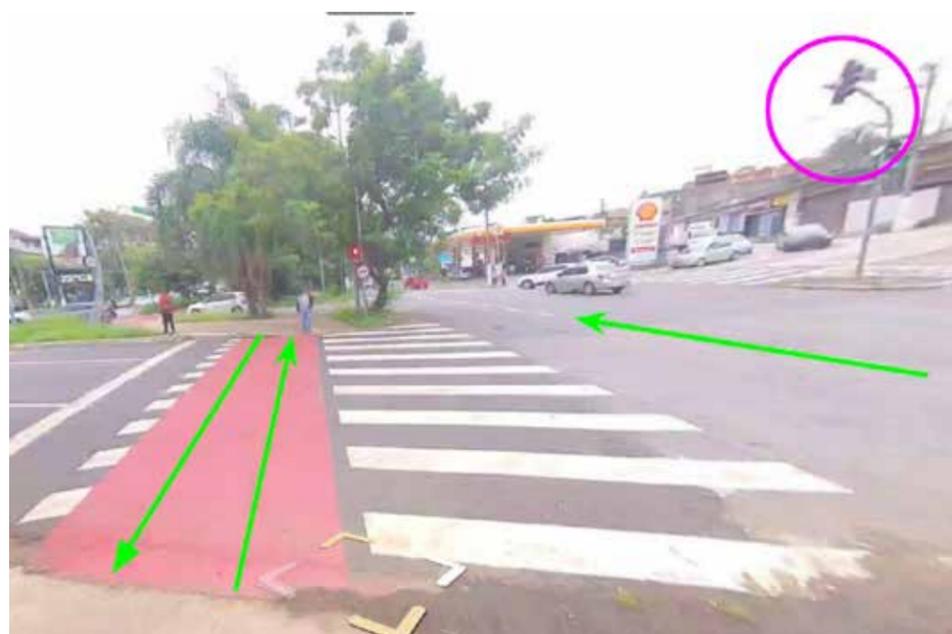
Nas ciclovias em canteiro central, quando o semáforo está situado no bordo direito.

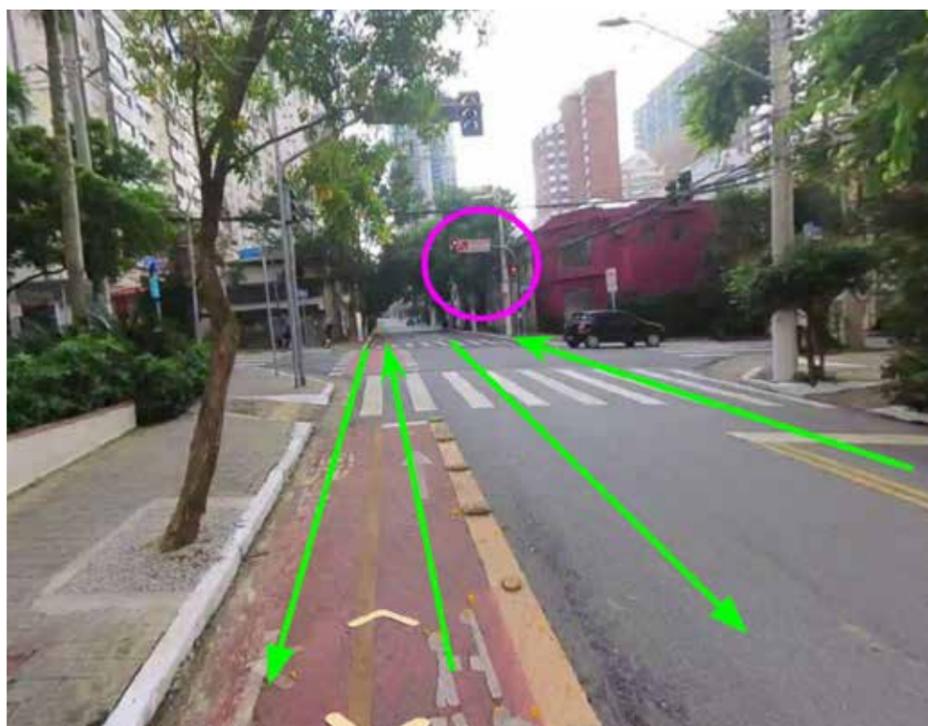
Nas vias de mão dupla, quando dotadas de ciclofaixa bidirecional e o semáforo está situado no bordo oposto ao da circulação de ciclistas.

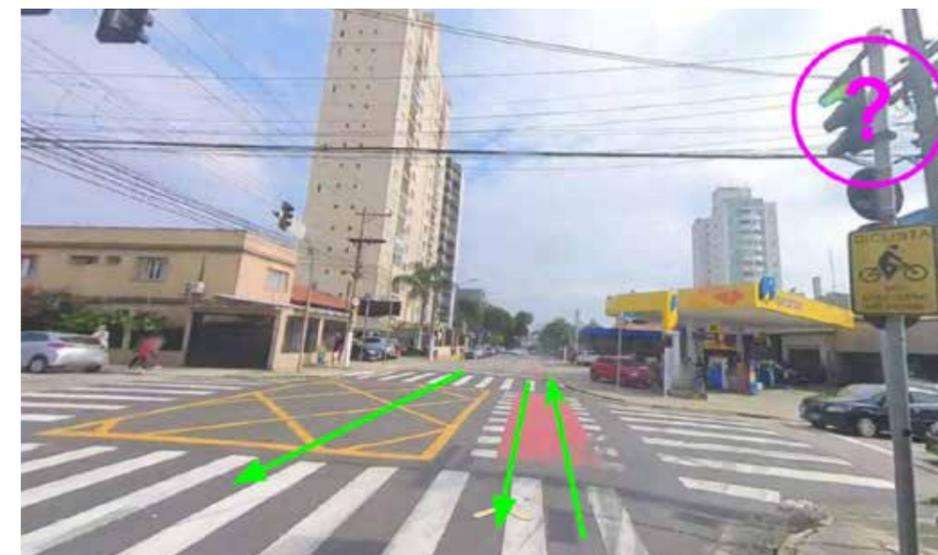
Nas vias de mão única, quando dotadas de ciclofaixa bidirecional ou unidirecional na qual o sentido oposto ao do tráfego veicular não possui semáforo direcionado para o ciclista.

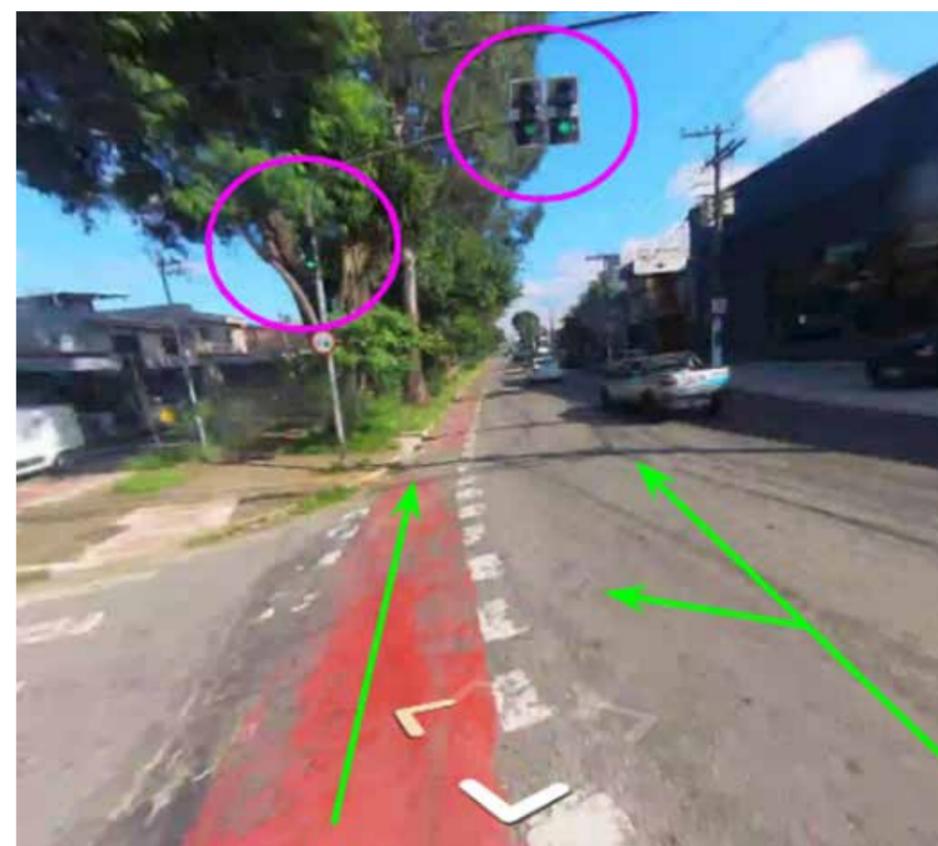
Nas interseções em que há semáforo exclusivo para conversão e não há semáforo exclusivo para ciclistas.

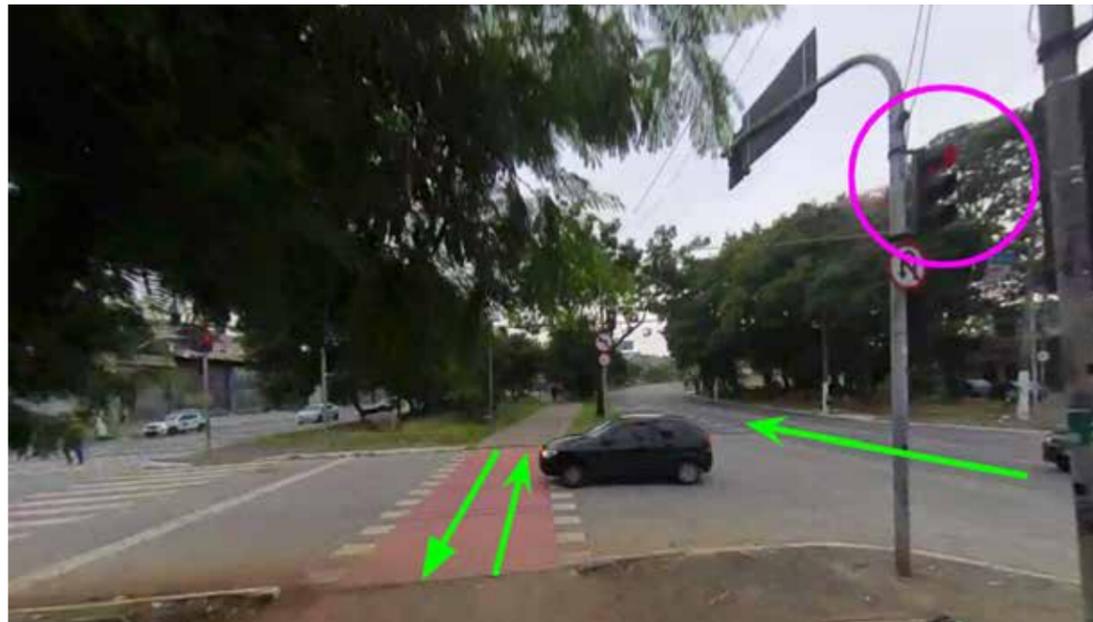
Excepcionalmente, quando pela análise por imagens coletadas em campo, considerou-se que o posicionamento do semáforo não proporciona plena visão.

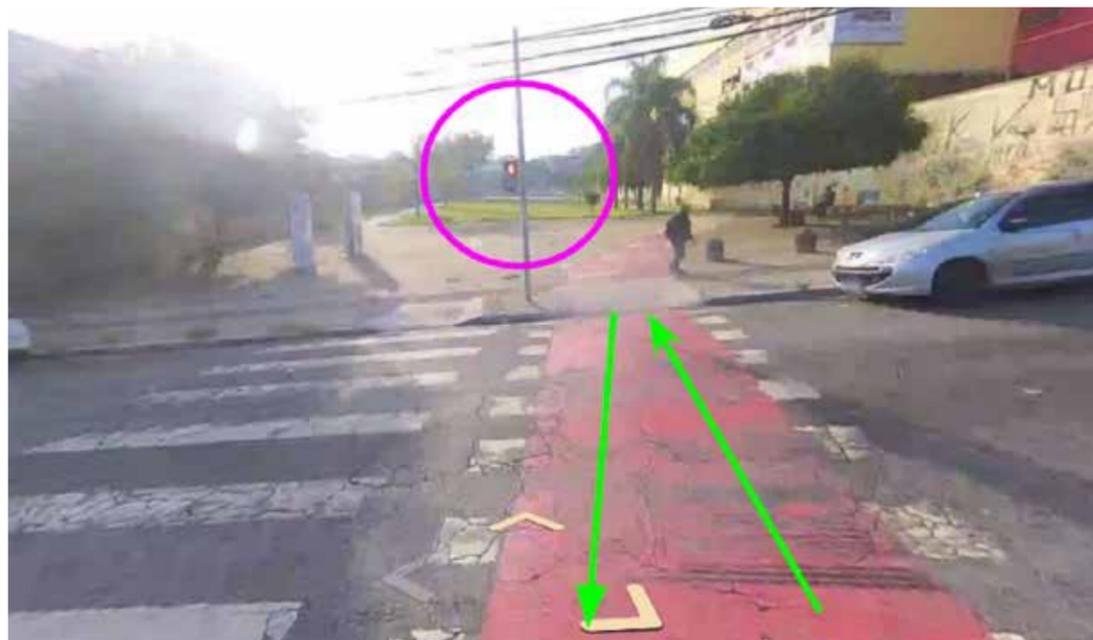
Em nenhuma hipótese o grupo focal semafórico de pedestre, como o da fotografia a seguir, foi considerado para fins de classificação.

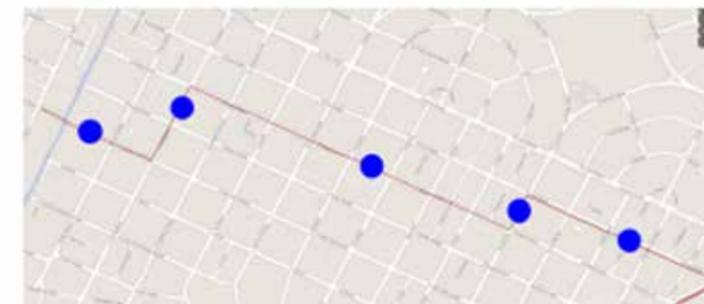
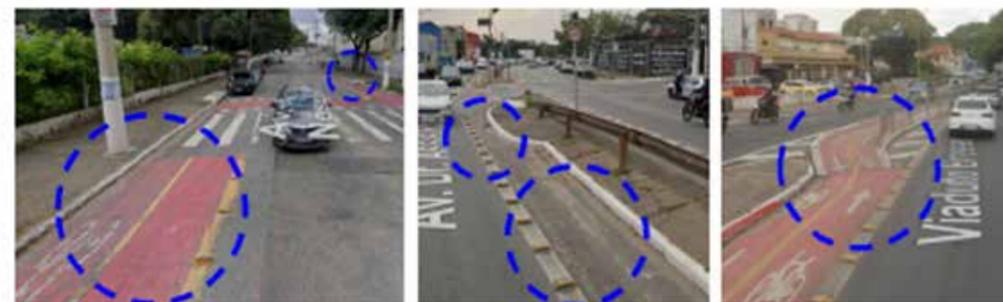
Figura 16 - Exemplos de coleta de medições das estruturas cicloviárias em campo

As medições de largura das estruturas foram tiradas, de um modo geral, sempre que havia mudança da estrutura cicloviária para outro viário, para o outro lado da mesma via ou de tipologia cicloviária – por exemplo, de ciclofaixa para ciclovia. Alterações pontuais de largura idealmente também seriam todas coletadas, embora, na prática, isso não tenha acontecido - especialmente em trechos curtos.

Uma medida por via

Uma nova medida quando muda de posicionamento

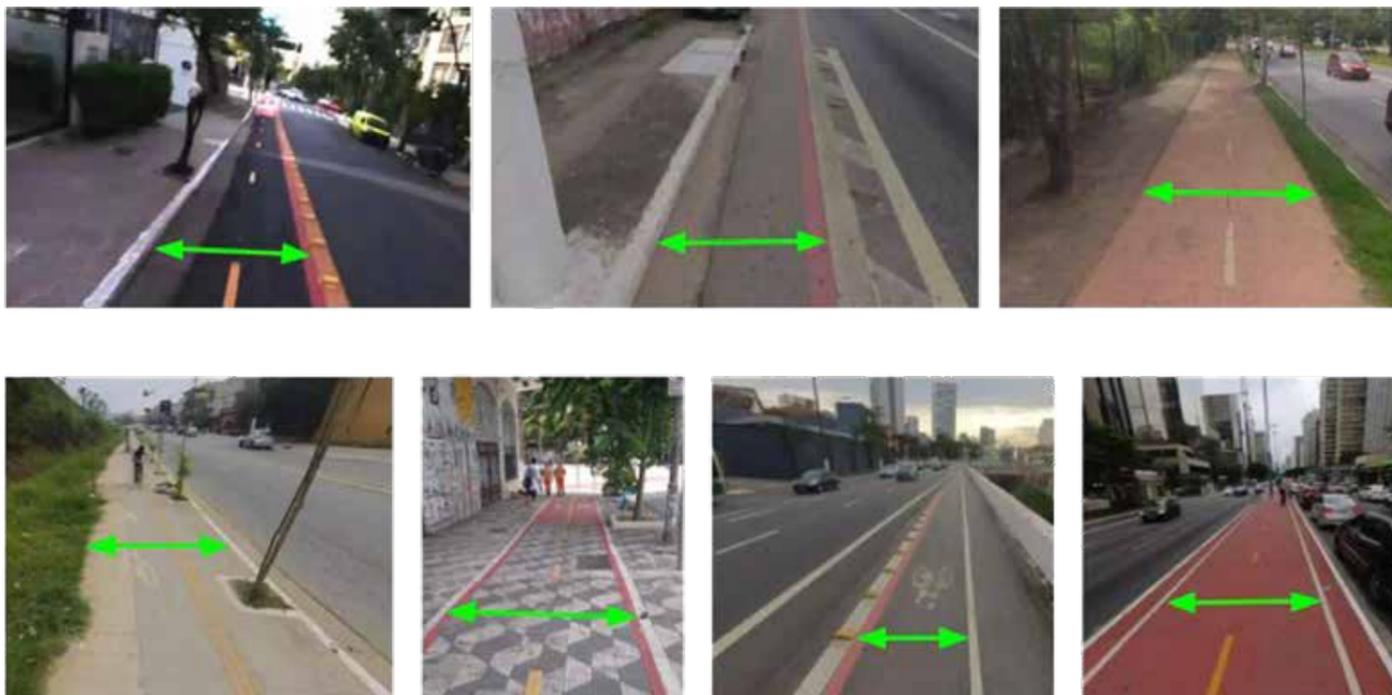
Figura 17 - Exemplos de medições a serem coletadas conforme as estruturas encontradas

Os trechos foram medidos entre as linhas de bordo ou entre a linha de bordo e o meio-fio, exceto nos casos em que tais linhas não estavam presentes. As fotografias a seguir ilustram diferentes casos encontrados em campo.

Por uma questão de volume de trabalho, seria impraticável utilizar trena em todos os trechos. Desta forma, muitas das medidas foram feitas indiretamente com elemento de escala conhecido. Na prática, isso significou posicionar nas estruturas um bastão de madeira previamente dimensionado e tirar uma fotografia para cálculo proporcional posterior no software [Imagemeter](#). Testes preliminares indicaram que o erro médio desse tipo de medição fica na faixa dos 2 cm. Porém, como o desvio eventualmente pode ser maior, uma margem de erro mais conservadora foi adotada no momento da análise das larguras, somando 10 cm às originais antes de realizar a categorização.

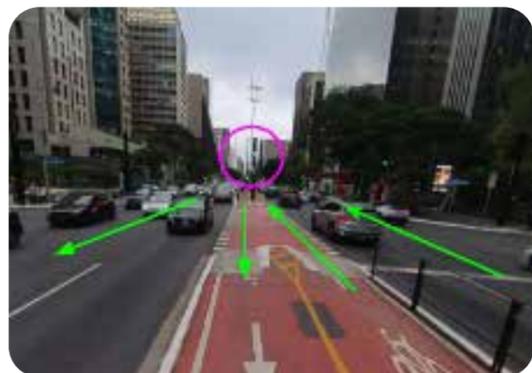
Semáforos visíveis para os dois sentidos da ciclovia e não há conversão à esquerda.
Ver em 360° no Mapillary.

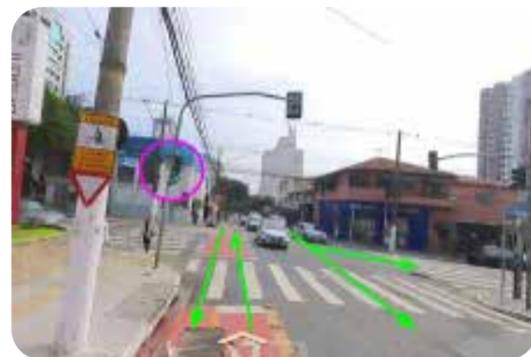
O sentido da ciclofaixa que segue no contrafluxo do sentido veicular é servido por semáforo exclusivo para ciclistas e não há conversão à esquerda.
Ver em 360° no Mapillary.

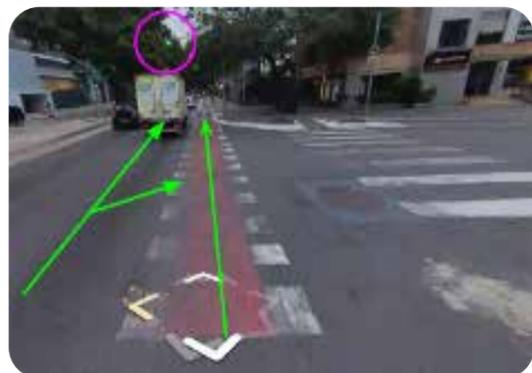
O semáforo está visível no sentido de circulação de ciclistas, mas há conversão à direita e ela ocorre simultaneamente à travessia de ciclistas.
Ver em 360° no Mapillary.

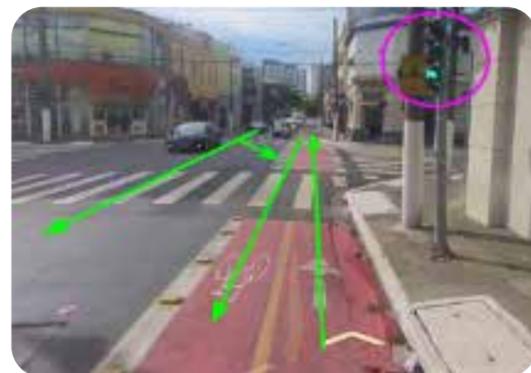
O sentido da ciclofaixa que segue no contrafluxo do sentido veicular é servido por semáforo exclusivo para ciclistas e não há conversão à esquerda.
Ver em 360° no Mapillary.

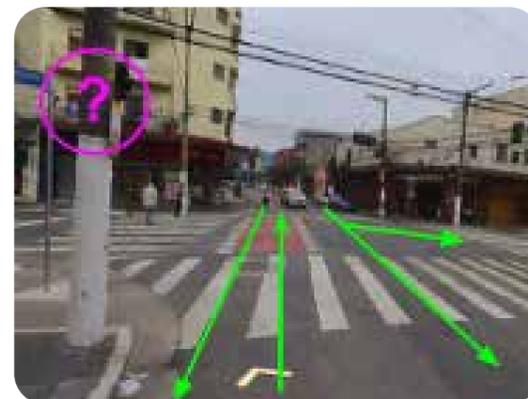
Não existe semáforo direcionado para um dos sentidos da ciclofaixa, mas é possível realizar a travessia com tempo dedicado e sem conversões de veículo durante o sinal verde.
Ver em 360° no Mapillary.

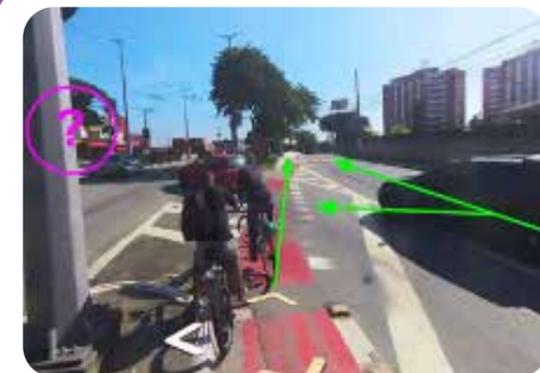
Não existe semáforo exclusivo para ciclistas, apesar de haver semáforo veicular para conversão à esquerda. É possível realizar a travessia com tempo dedicado e sem conversões de veículos quando o sinal de conversão está vermelho.
Ver em 360° no Mapillary.

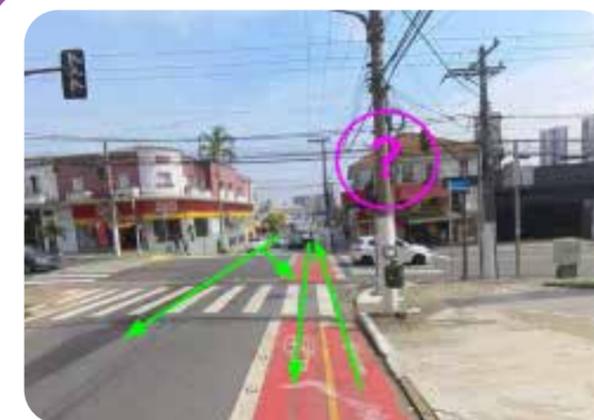
Não existe semáforo direcionado para um dos sentidos da ciclofaixa e não é possível realizar a travessia com tempo dedicado.
Ver em 360° no Mapillary.

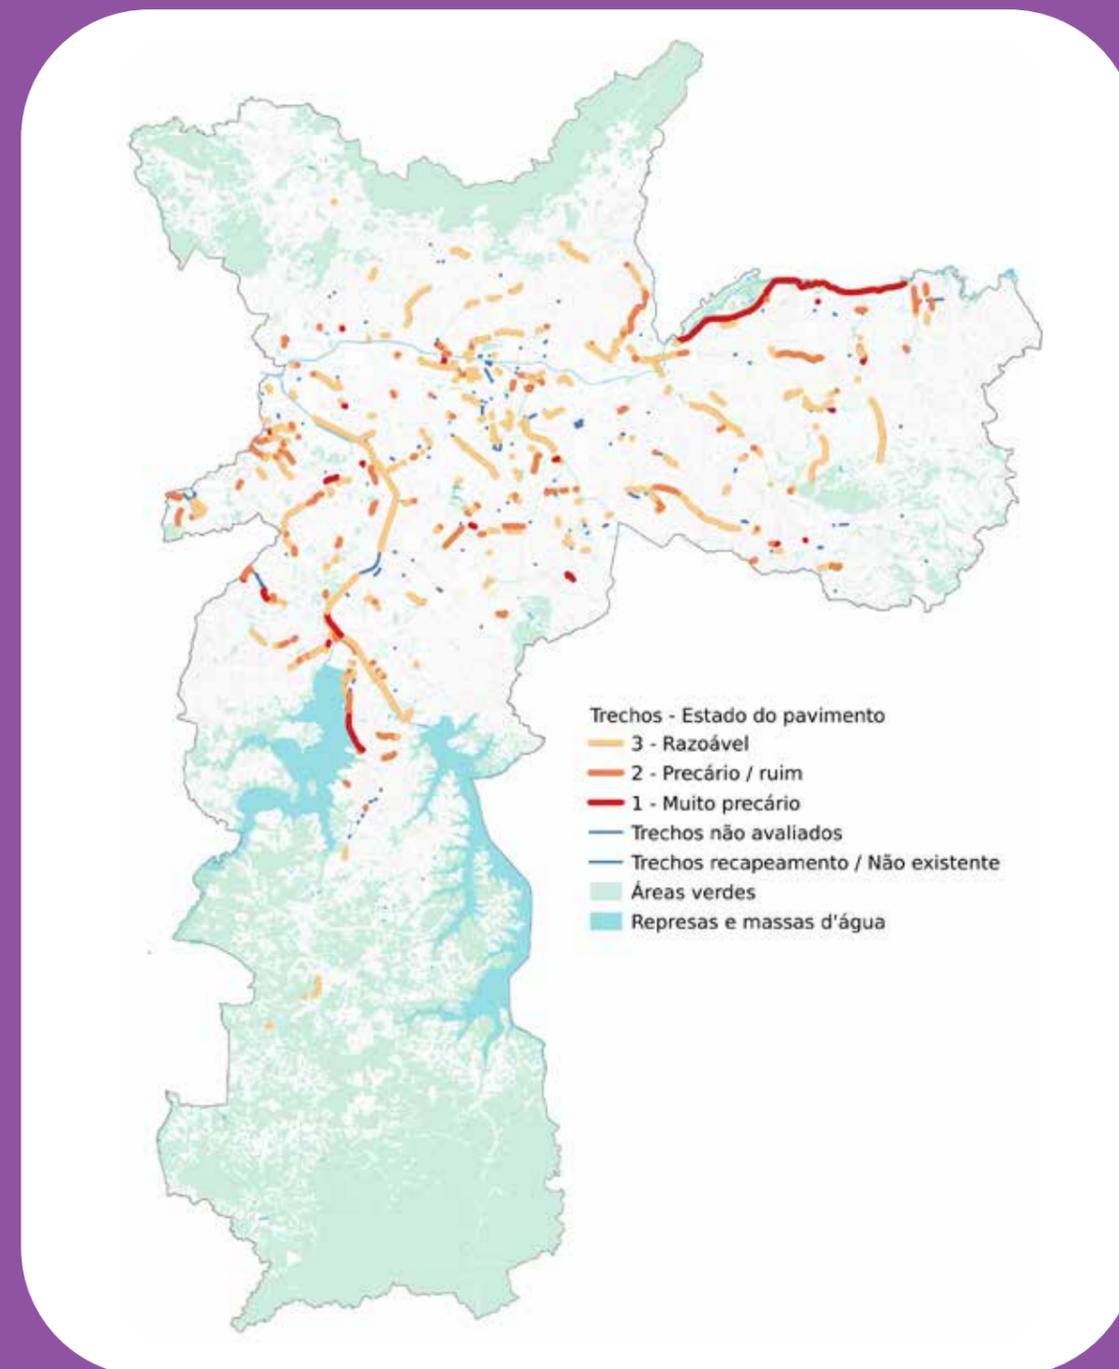
Figura 02: Estado do Pavimento

As condições de pavimento não puderam ser analisadas em sua plenitude pelo método das fotografias 360°, por mais que somadas às imagens captadas pelo grupo de voluntários. É apresentada aqui somente a proporção de pavimento que pôde ser detectada visualmente como “muito precário”, “precário/ruim” ou “razoável”, que ficou na faixa dos 20,5% do total das estruturas. Isso não significa que o restante da

Das estruturas que estão piores, chamam a atenção as ciclovias do Parque Ecológico Tietê e do Parque Guarapiranga.

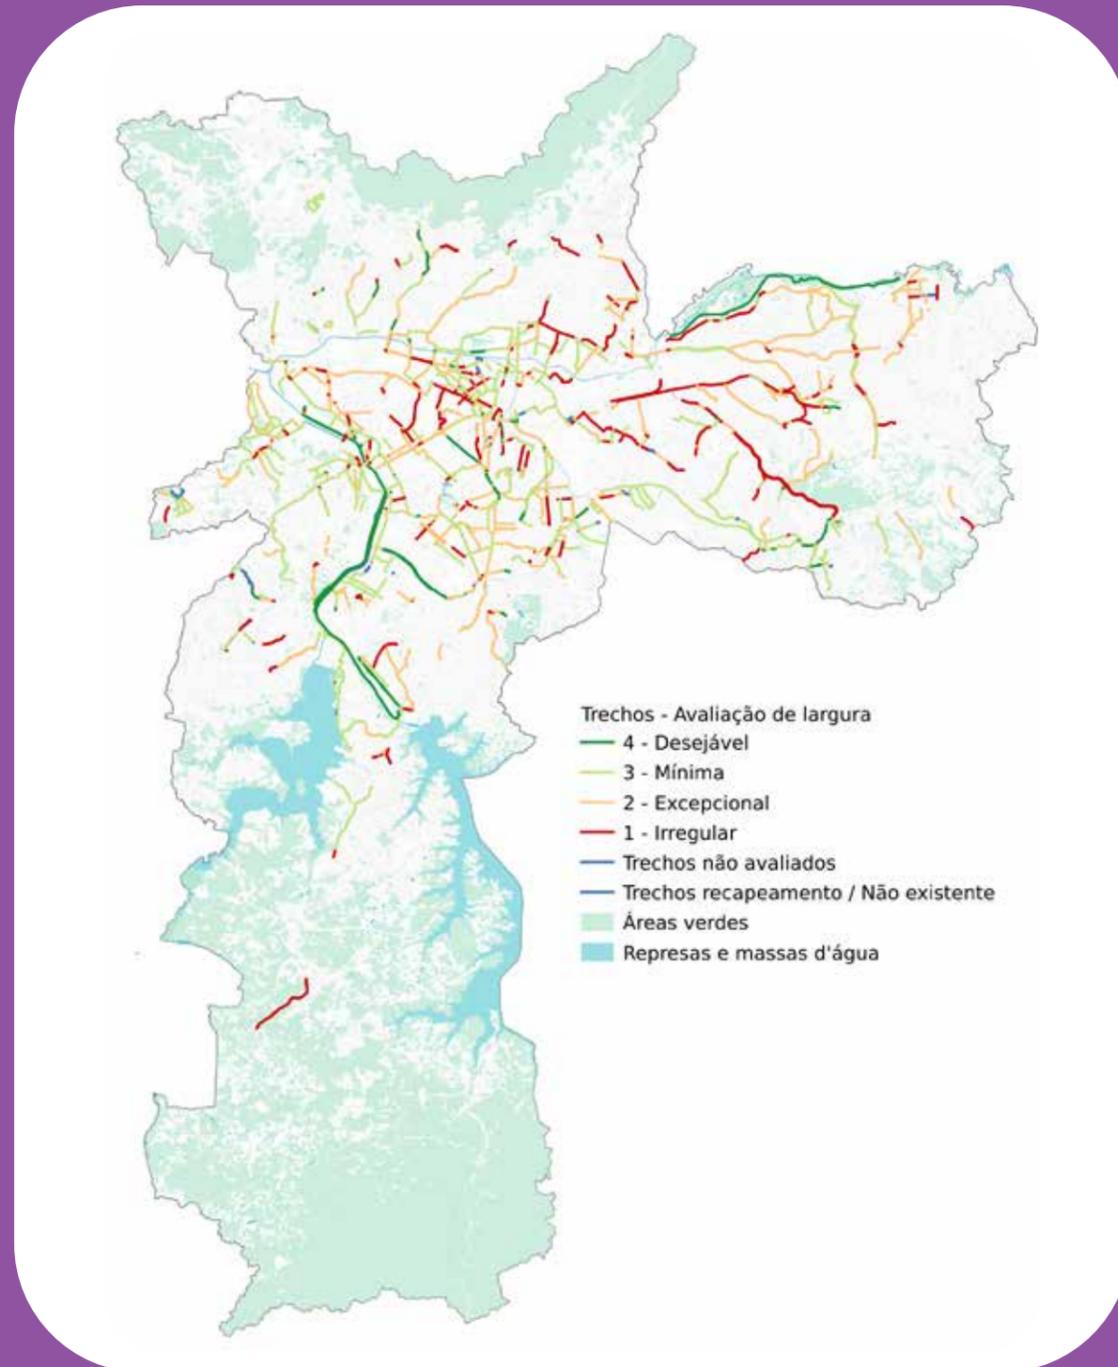
Figura 03: Avaliação da Largura das estruturas

Com relação à **largura das estruturas cicloviárias**, 83% da extensão pode ser enquadrada nas condições previstas no Manual de Sinalização Urbana da CET (desejável, mínima ou excepcional), enquanto 17% está mais estreita do que o previsto nas normativas e requerem adequação de projeto.

Chama a atenção a extensão das estruturas que estão na faixa de largura considerada “excepcional” (38%), ou seja, cujo estreitamento deveria ser justificado pela existência de interferências ou elementos que não permitam a adoção da largura mínima. A quantidade poderia ser maior, uma vez que para gerar os resultados uma margem de segurança de 10 cm foi adicionada às medições coletadas em campo. Este ponto deve, portanto, ser melhor investigado no futuro. Nesses casos, a real necessidade técnica de mantê-las com tal dimensão deve ser avaliada caso a caso e aplicada somente em situações pontuais, com consequente ampliação dos demais trechos para se enquadrar nas dimensões mínimas.

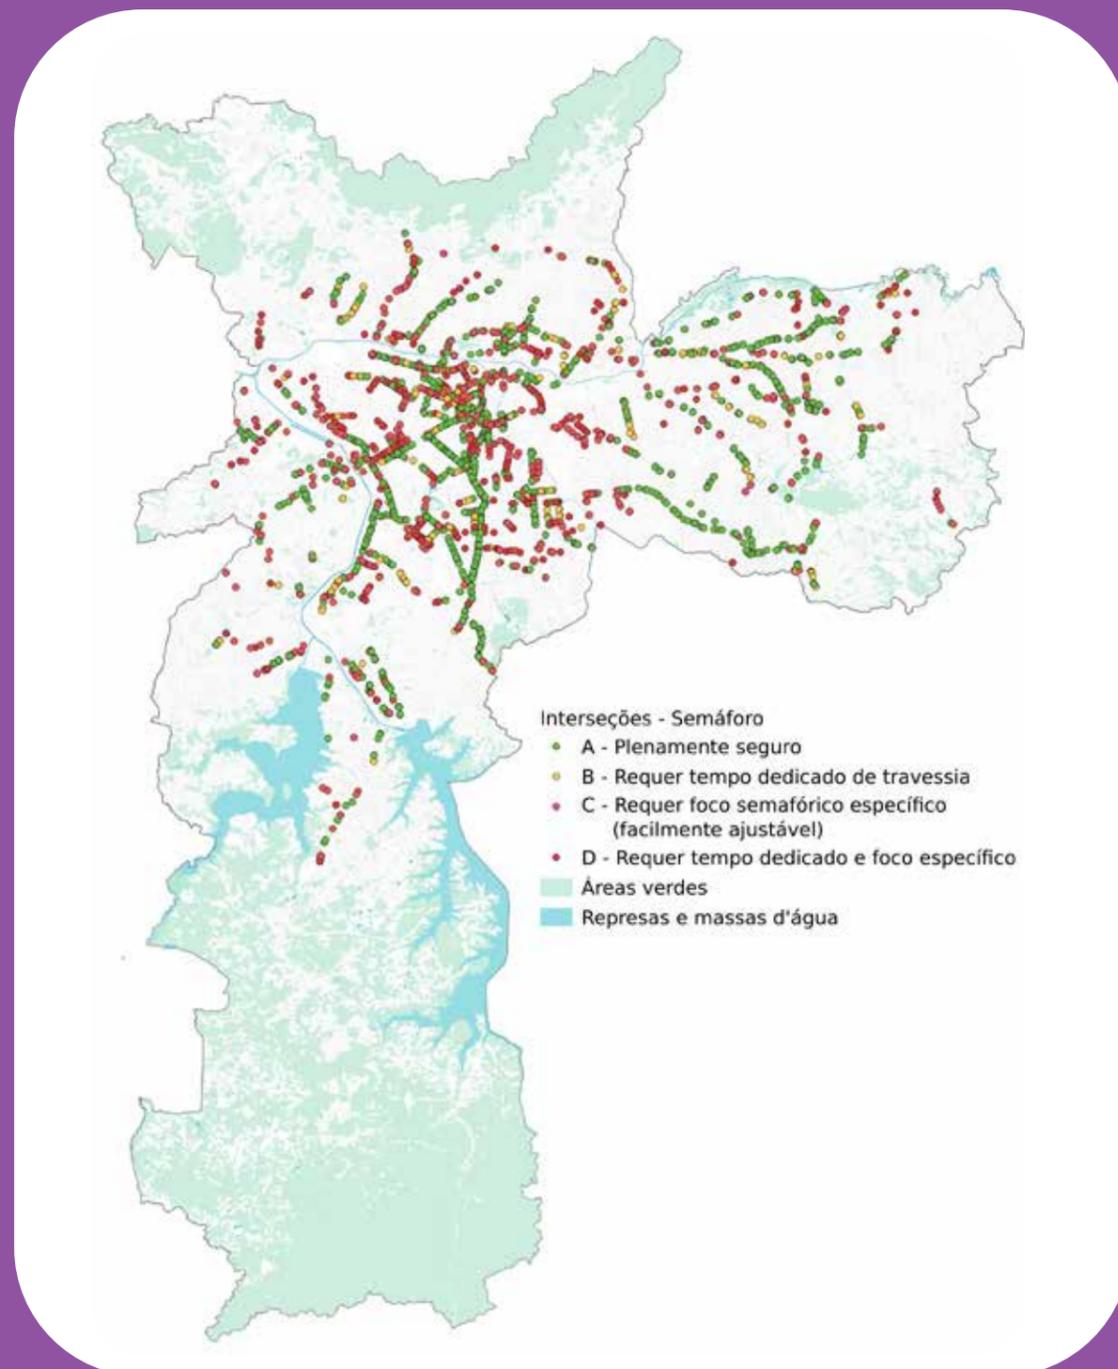
Figura 05: interseções Semáforo

Das interseções analisadas, 2.803 são **interseções semaforizadas** (44,4%). Destas, praticamente a metade (51%) foram categorizadas como seguras dentro da ótica da travessia de ciclistas (Categoria A). Nesses casos, quando o semáforo veicular atende plenamente a ciclistas, a implantação de grupo focal para ciclistas não se faz necessária, embora possa complementar a sinalização.

A outra metade (49%) pode gerar alguma situação de risco, seja por ausência de tempo semafórico dedicado para a passagem de ciclistas (Categoria B, 8%), por inexistência ou invisibilidade de foco semafórico para algum ou todos os fluxos cicloviários (Categoria C, 30%), ou pelas duas condições anteriores ocorrendo simultaneamente (Categoria D, 11%).
