Auditoria Cidadã 2025

da Estrutura
Ciclovitária de
São Paulo

INTRODUÇÃO

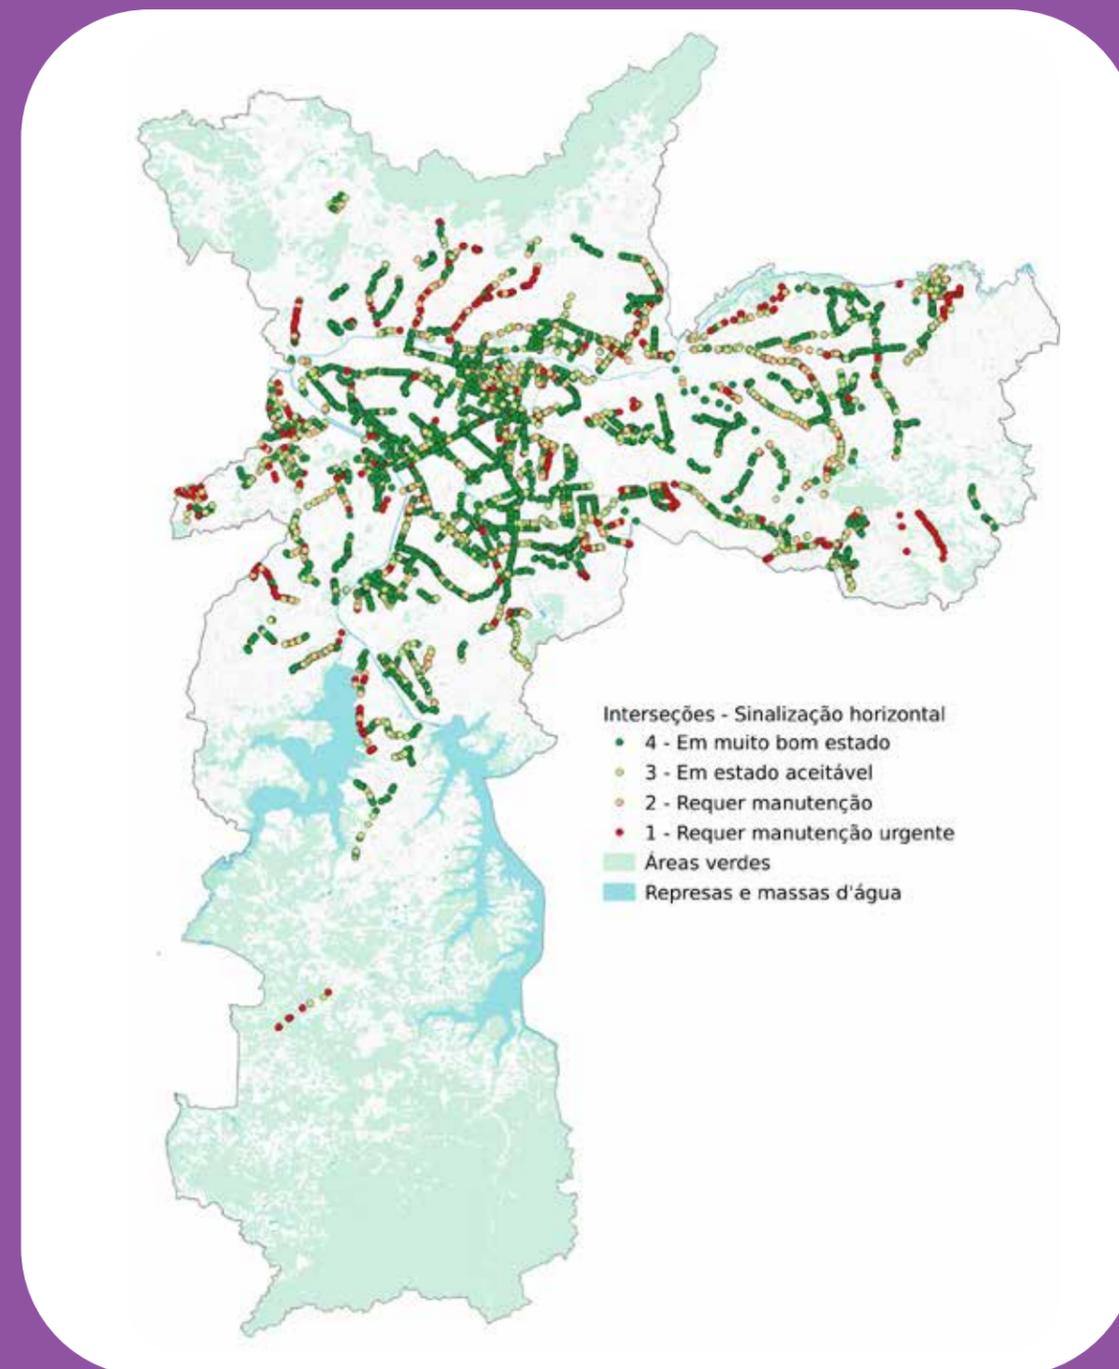
Figura 06: Sinalização horizontal nas interseções

Consideradas todas as 6.320 interseções analisadas, a maior parte (78%) encontra-se em estado razoável/aceitável ou bom, enquanto pouco mais de um quinto (22%) está em estado muito precário ou precário/ruim, requerendo atenção imediata.

Um fator que chama a atenção quanto ao estado de sinalização das interseções é o contraste: no centro expandido, predominam as interseções nota 4. Nas periferias, no entanto, as classificações são mistas, com trechos compostos de interseções avaliadas com nota 1.
