**Texto para discussão:**

# **Por um método para realizar Auditorias Cidadãs em calçadas**

É com alegria que apresentamos os resultados desta **Auditoria Cidadã**, que fez um diagnóstico extenso das **calçadas e travessias** do Brás, em busca de criar uma metodologia replicável para todos os bairros da cidade.

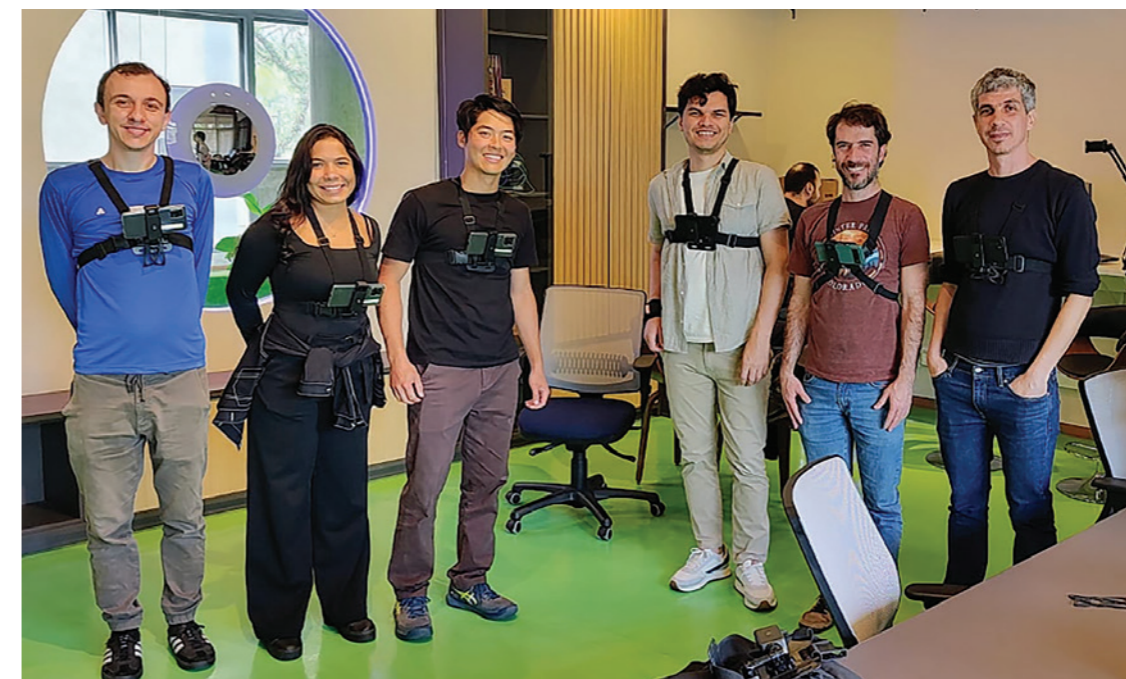
Figura 04: Equipes do gabinete e do IME se preparam para testes de captura de imagens no Campus da Cidade Universitária.

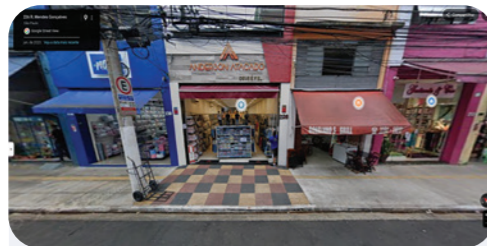
**Figuras 07 e 08:** Exemplos dúbios de lotes/quadras considerados readequados pelo PEC

Requalificação da PEC "pula" um lote na Rua Mendes Gonçalves (Fonte: Google Street View, 2023)

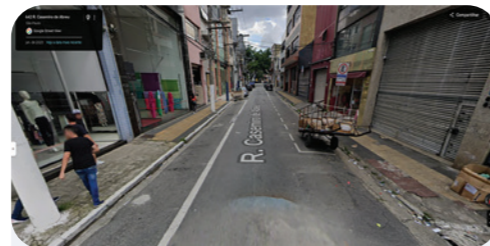
Quadras da Rua Casemiro de Abreu aparecem como readequadas no PEC (Fonte: Google Street View, 2023)

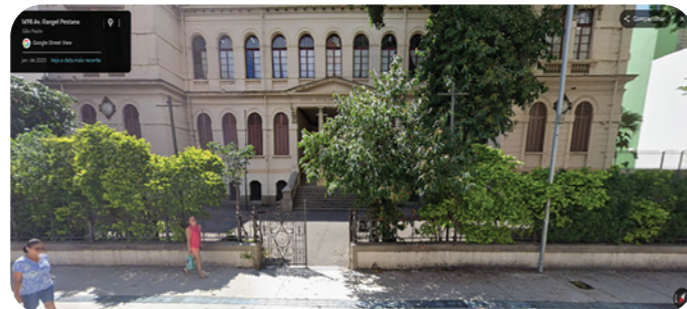
**Figuras 09:** Exemplo de quadra readequada pelo PEC na Av. Rangel Pestana, ainda não constante no shape de Calçadas do Geosampa. Fonte: Google Street View, 2025.

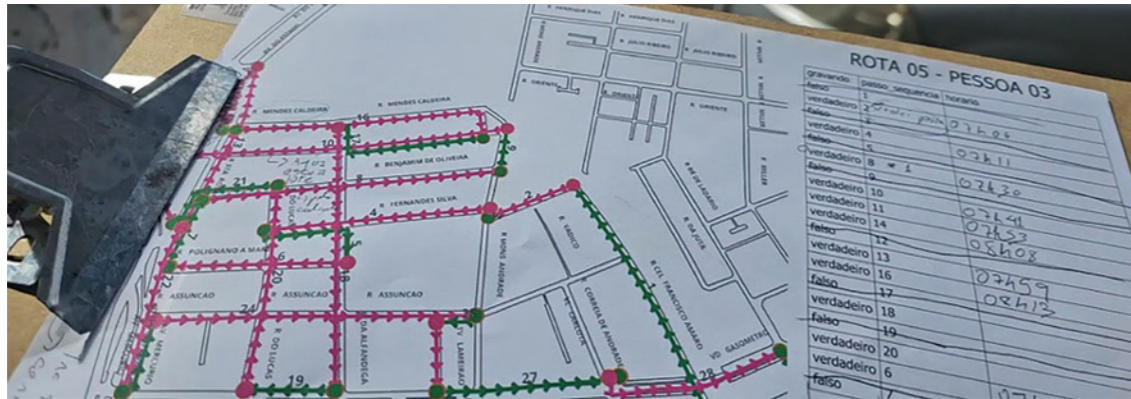
**Figura 11:** Uso das rotas planejadas em campo, com anotações e adaptações conforme o contexto.

Sugere-se que a extensão das rotas planejadas fique em torno de 6 km por pesquisador, por dia. No nosso caso, ficaram na média de 7,9 km/dia devido à necessidade de algumas regravações e visitas a travessias que haviam ficado “esquecidas” nas primeiras visitas. Considerando que as pessoas ainda deverão andar até chegar aos perímetro de interesse (no nosso caso, computamos todas as extensões a partir das saídas da estação de trem Brás, não o tanto que percorremos para chegar a elas), a média de 6 km por dia é suficiente para cobrir uma boa área e ser capaz de repetir o esforço nos dias seguintes.

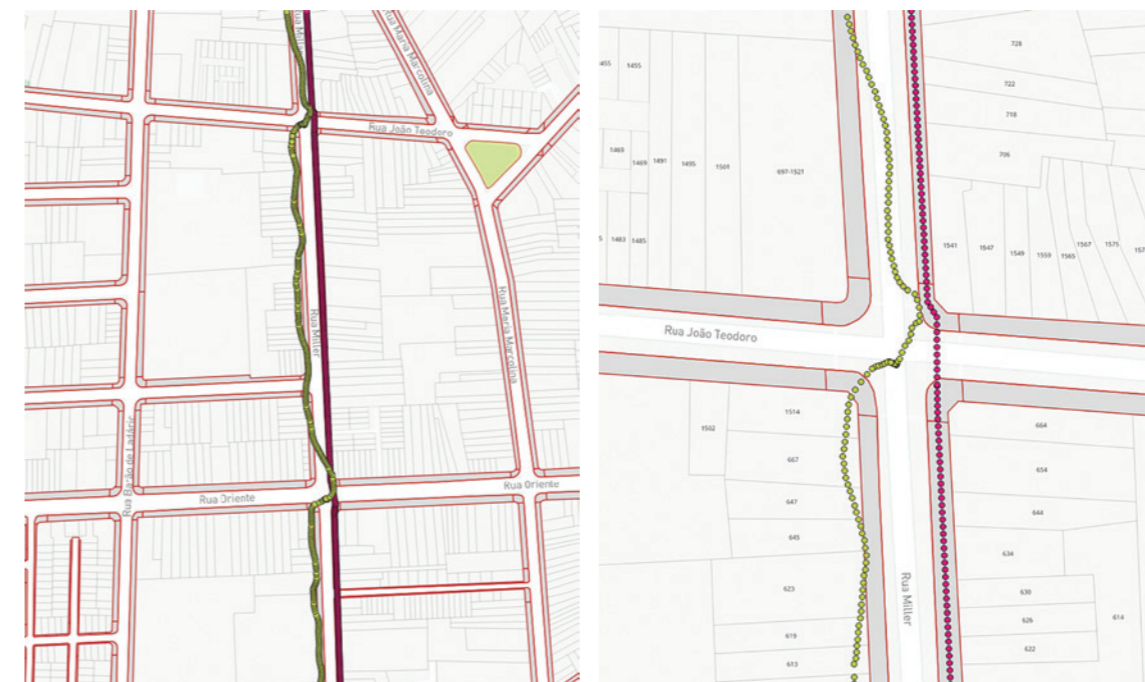
**Figura 12 e 13:** Revisão dos rastros GPS das rotas percorridas.

Em vermelho, os pontos revisados reproduzem o traçado original de forma mais fiel, seguindo pelo lado par da via.

A revisão dos pontos GPS gerados é, atualmente, um dos maiores gargalos para o ganho de escala do método. Por mais que seja possível calibrar os celulares, tipicamente esses pontos podem sofrer com desvios, refrações e demais perturbações de sinal que impactam diretamente na associação desses pontos aos lotes mais próximos. Conseguimos desenvolver alguns scripts em PyQGIS que facilitam a revisão, resultando em desalinhamentos mínimos aos lotes, mas o processo ainda requer revisão manual.

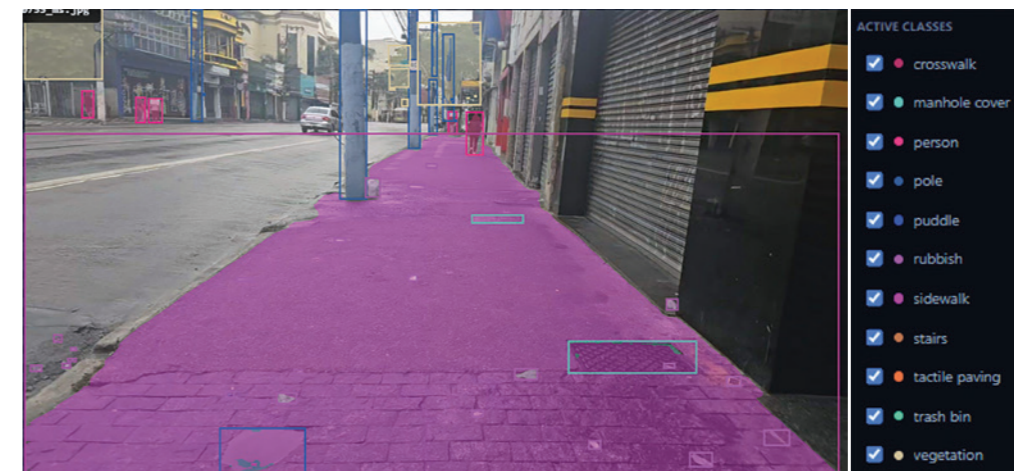
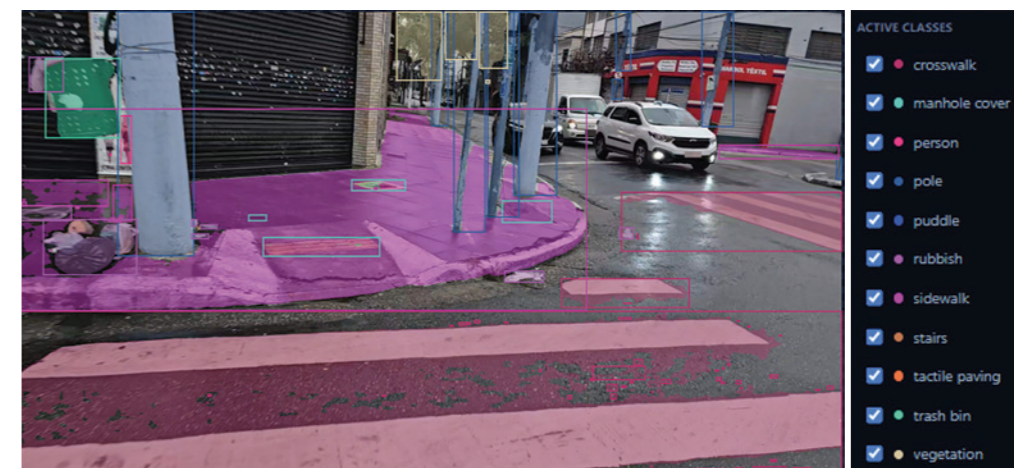
**Figura 16 e 17:** Os algoritmos de Visão Computacional em ação, marcando objetos detectados

Outro grupo de algoritmos está relacionado à delimitação física de elementos urbanos em imagens. A **Figura 16** mostra tampas de concessionária, postes e a própria calçada delimitados por caixas e coloridos em todas suas extensões. Este grupo de algoritmos é conhecido como **algoritmos de segmentação semântica** e têm a capacidade de classificar cada pixel das imagens nesses rótulos. Aqui, foram adotadas 13 classes, a saber: calçada, escada, lixeira, pavimento tátil, pessoa, placa de veículo, poça d’água, poste, rosto de pessoa, sujeira, tampa de concessionária, travessia e vegetação.

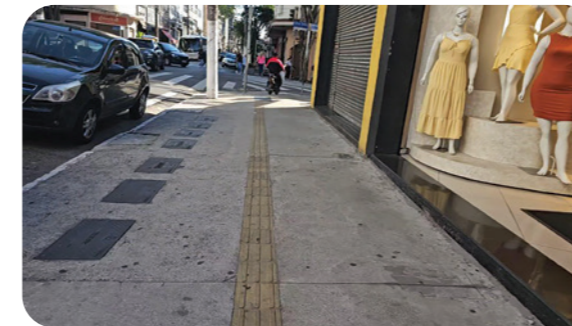
Figuras 18 a 21: Ilustrações das análises visuais das condições gerais dos passeios.

**Nenhum problema detectado:** quando a calçada apresenta boas condições de conservação da superfície.

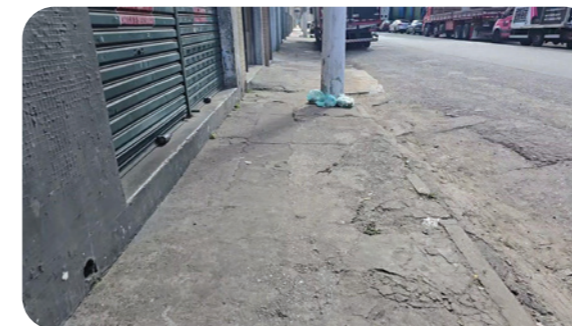
**Problemas gerais de superfície - nível 1:** quando a calçada apresenta degradações superficiais geralmente difusas e de baixa gravidade, mas suficientes para comprometer a acessibilidade.

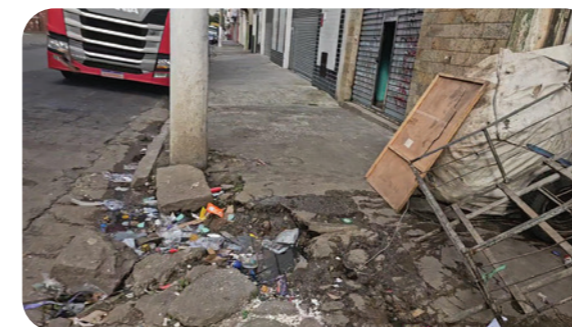
**Buracos:** quando a calçada apresenta danos com perda significativa de material e formação de cavidades visíveis, comprometendo gravemente a acessibilidade e a segurança.

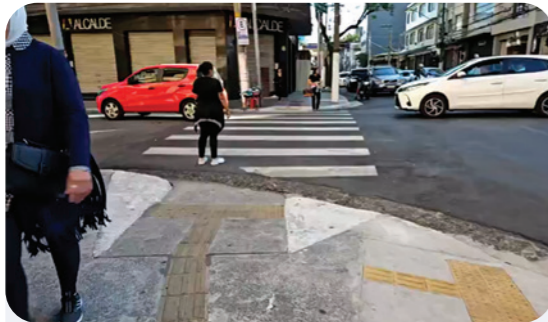
Figuras 22 a 25: Ilustrações das análises visuais das condições gerais dos passeios.

**Presença de ambos os elementos:** existência de rampas e faixa de travessia.

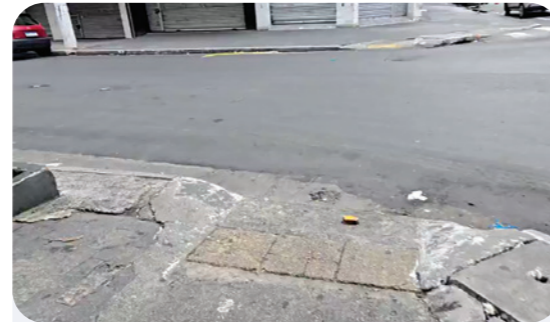
**Presença de apenas um elemento:** existência de rampas, inexistência de faixa de travessia.

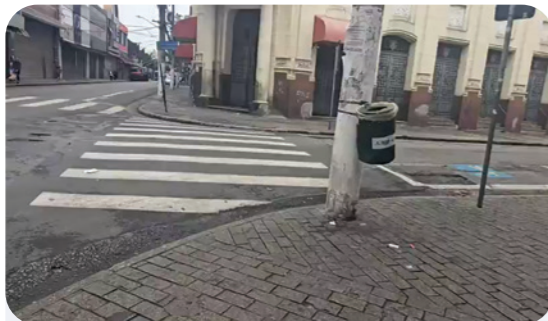
**Presença de apenas um elemento:** existência de faixa de travessia, inexistência de rampas.

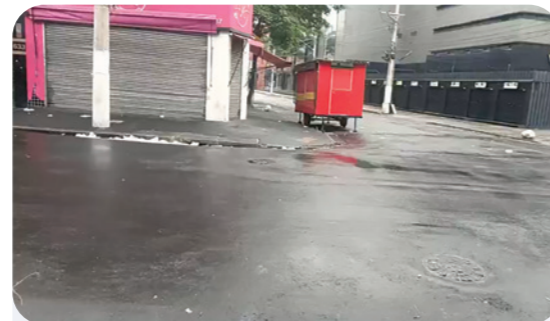
**Ausência de ambos os elementos:** inexistência de rampas ou de faixa de travessia.

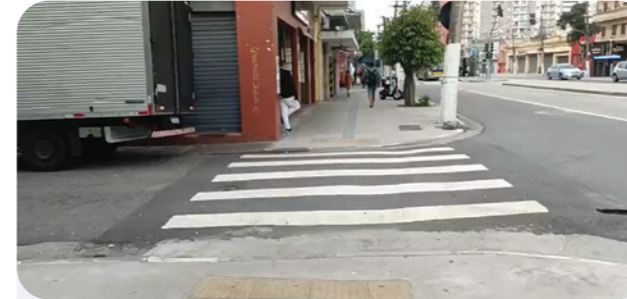
Figuras 26 e 27: Ilustrações das análises visuais das adequação dos elementos de travessia.

**Rampa adequada:** não possui degrau entre a calçada e a sarjeta e está alinhada em ambos os lados e em relação à faixa de travessia.

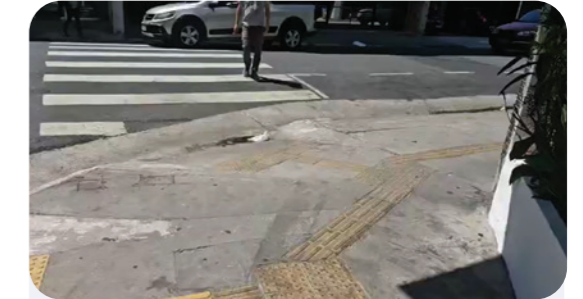
**Rampa inadequada:** a rampa não foi construída na direção do fluxo da travessia, conforme prevê a NBR 9050.

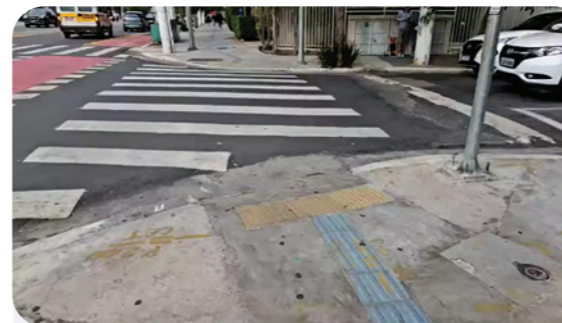
Figuras 28 e 31: Ilustrações das análises visuais das condições de superfície nas travessias.

**Rampa, pista e sinalização em boas condições**

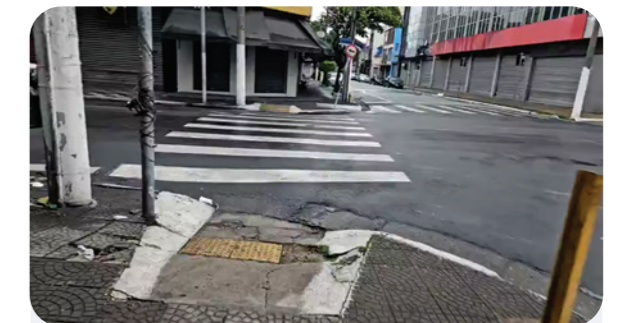
**Rampa com problemas de superfície**

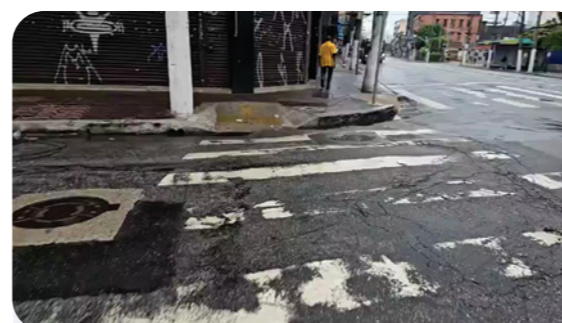
**Sinalização com desgaste**

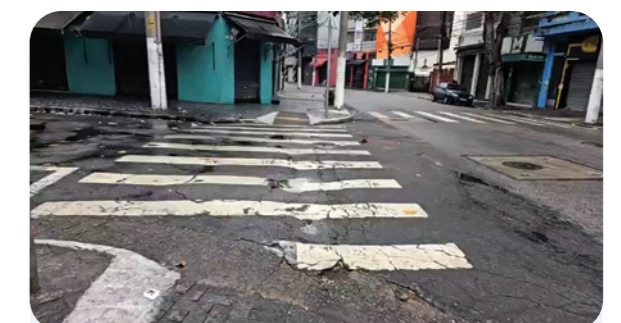
**Travessia com problemas de superfície**
